台風21号

屋根飛散の二次被害防げ

台風21号による屋根被害視察報告書

愛知県陶器瓦工業組合
屋根施工WG調査団

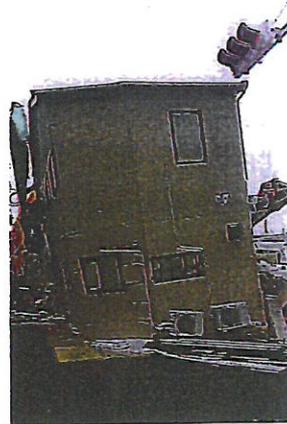
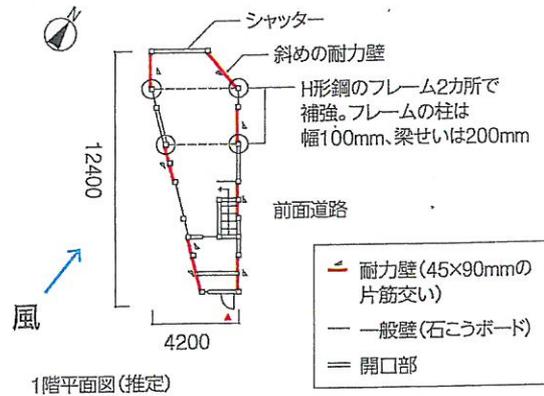
【写真1】
風下側に6分の1傾く
左の2点は、堺市西区草部に立つ混構造の3階建て住宅が、風下に当たる幹線道路側に6分の1の傾斜で傾いている様子。下は、台風24号が通過する前日の9月29日に、クレーン3台で住宅を解体する様子(写真:38ページまで特記以外は本誌)

その1つが、堺市西区草部に立つ混構造の3階建て住宅だ(写真1)。6分の1の傾斜角で傾いた1階の耐力壁は、短辺方向の斜め壁が1カ所だけだったと推定される(図5)。

堺市で台風当日に観測された最大風速は毎秒21.2mで、建築基準法の基準風速を下回っていた。そのため、建基法で規定する耐力壁量を満たしていなかった可能性がある。この状態では道路や近隣住宅側に倒壊する恐れがある。建て主は火災保険を利用して解体した。

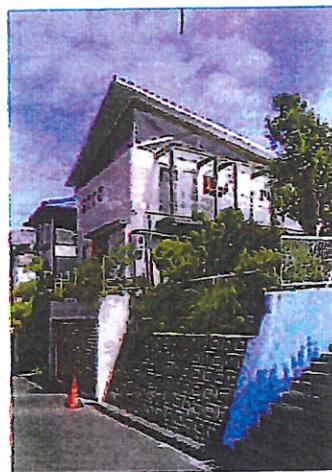
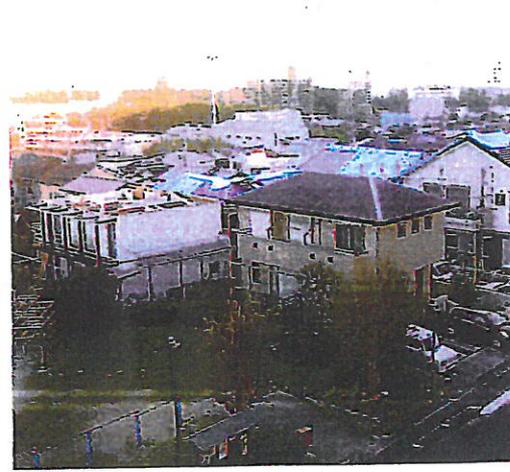
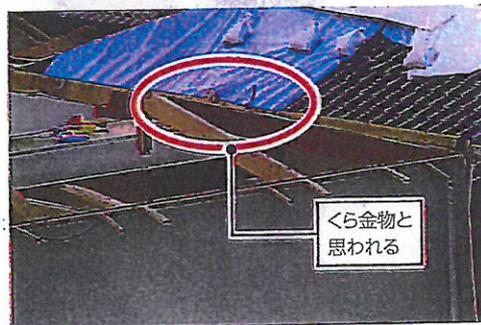
【写真2】ガラスが割れて
小屋組みが吹き飛ば

風荷重で屋根が小屋組みごと吹き飛ばす被害は、多発している。比較的新しい木造2階建て住宅でも、風上側の連窓が割れて小屋組みが飛散した(写真2)。秒速26.8mの最大風速

左上は、大阪府熊取町に立つ比較的新しい木造住宅の、台風による屋根飛散前の外観。右上は、台風被害後の様子。吹き飛ばした屋根が風下側の複数の住宅を損傷させた。左は、桁に接合金物が残る様子(写真:左上はGoogle)

被害が拡大した一因は連窓の損傷にある。ガラスが割れると屋根を外側に押す力が室内側に発生するため、小屋組みに加わる風荷重は、ガラスが割れない場合に比べて増す〔図6〕。

物のような接合金物が見られた。正しく施工したくら金物は、ガラスが割れた状態でも建基法が定める秒速34m程度の風速に耐える。金物に施工不良があったか、基準風速以上の突風が吹いた可能性がある。

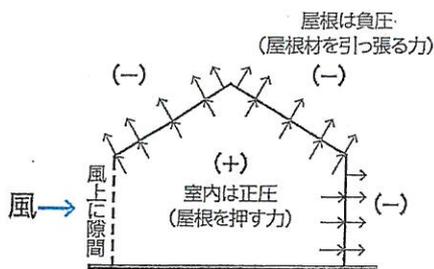
〔図6〕内圧が屋根を押し出す

風上側の一部に穴が開くと、室内の正圧と屋根の負圧の両方が作用。屋根を持ち上げる力が大きくなる

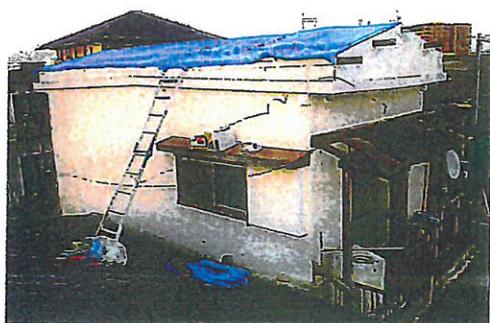
古い住宅では、接合強度不足で屋根が吹き飛ばされる例もあった。大阪府岸和田市に立つ築40年以上の木造住宅はその1つ〔写真3〕。軒の出が450mmの垂木を長さ9cmのくぎだけで桁や母屋に留めていた。

〔写真3〕くぎ留めの屋根が垂木ごと被災

夏見工務店（滋賀県栗東市）が修理を頼まれた大阪府岸和田市に立つ築40年以上の木造2階建て住宅。台風でくぎ留めの垂木ごと屋根が飛んだ。既存の陸屋根に金物で固定していた桁と梁は飛散しなかった〔写真・夏見工務店〕

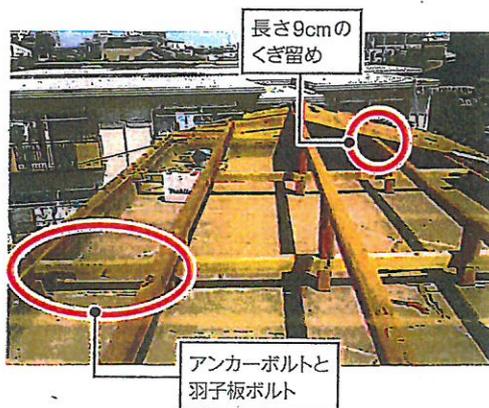
大阪府高槻市に立つ木造2階建て住宅も小屋組みが飛ばされた〔写真4〕。6月の大阪府北部地震で被災した瓦屋根を、鋼板葺きに改めた直後だった。接合部を補強しなかったため、軽くなった小屋組みが飛んだ。

〔写真4〕修復直後に再被災

愛知県陶器瓦工業組合が現地調査を行った大阪府高槻市内の被災現場。左の写真の右側の住宅は、土葺きの瓦屋根を鋼板葺きで修復した直後に、台風で屋根が飛んだ（右の写真）。左側の住宅は同じ仕様だが、風上側の家に風が遮られて被災を免れた

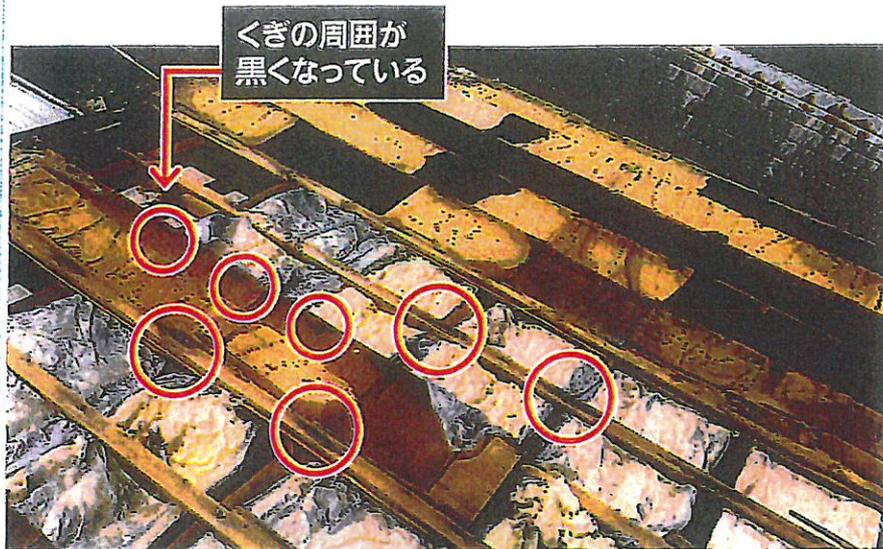
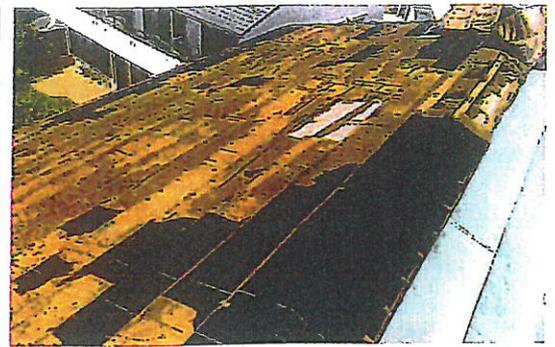
築年数の古い金属屋根の住宅では、野地板が劣化して葺き材を留めるくぎが抜けたとみられる被害が名古屋市と高槻市で確認された（写真6、7）。棟包み板金でも劣化した笠木ごと飛散する被害が、各地で生じている（写真8）。

野地板の劣化原因で多いのは雨水浸入だ。名古屋市の住宅では、葺き材や野地板を留めるくぎが結露した痕跡を、修理の相談を受けた神清（愛知県半田市）の神谷昭範常務が発見した。

金属屋根を留めるくぎが結露する一因は、葺き材と野地板との間を外気が通りにくい点にある。東洋大学の土屋喬雄名誉教授は次のように説く。「くぎは夏の外気や冬の小屋裏の温

度よりも表面温度が低くなる。野地板の含水率が高い場合、野地板が放出する湿気が葺き材の下にたまり、くぎの周囲が結露しやすくなる。棟包み板金でも同じことが言える」

〔写真6〕くぎ回りの結露で野地板が劣化
 左と上の2点は横葺きの銅板屋根がめくれ上がった、名古屋市に立つ築30年の住宅の屋根。野地板と葺き材や垂木とを留めるくぎの周囲が黒くなっていた。結露の痕跡だと思われる(写真:神清)

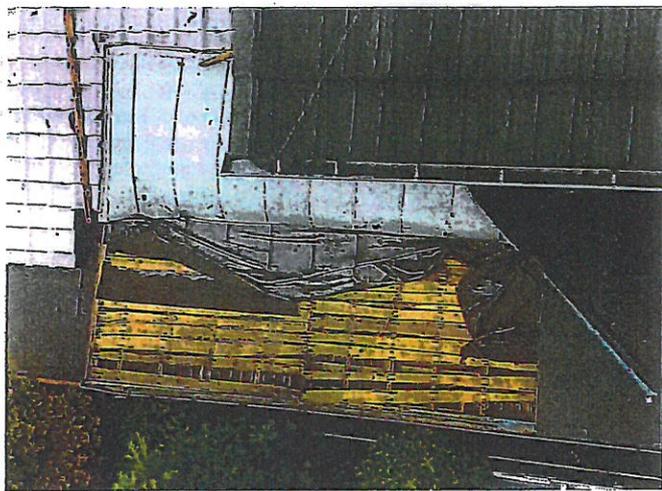
〔写真7〕野地板から銅板が剥がれる
 河原工房(大阪府高槻市)が改修を頼まれた同市内の古い住宅で、劣化した野地板の軒先側から銅板が剥がれた様子(写真:右も河原工房)

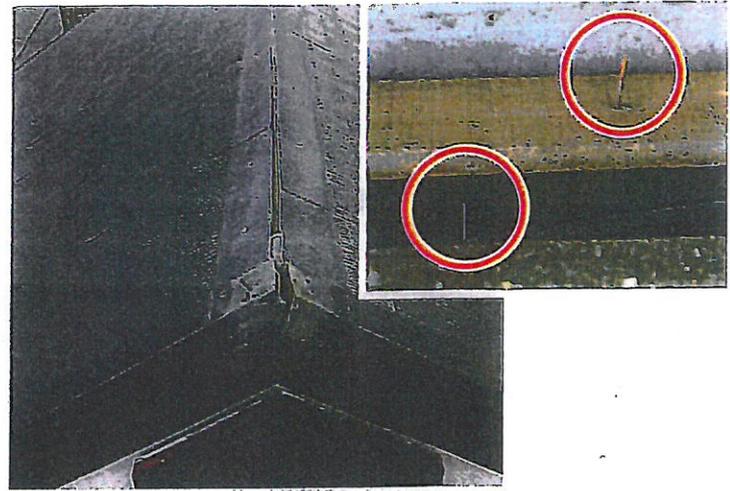
〔写真8〕棟包み板金が笠木ごと飛散
 大阪府高槻市清水台に立つ築30年以上の急勾配屋根を持つ住宅は、棟包み板金が笠木と一緒に飛散した。笠木や棟包み板金を留めるくぎもさびていた

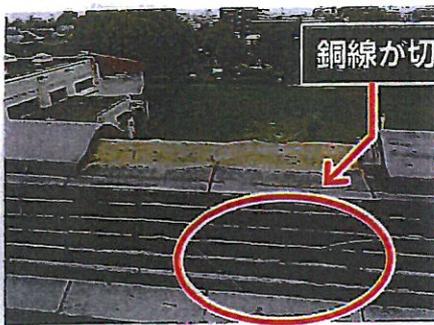
〔写真9〕棟瓦の銅線が切れる

ない棟や軒、隅など端部で被害が目立つ。愛知県あま市の木造住宅では、くぎで留めず銅線できくり付けていた棟瓦が飛んだ(写真9)。

銅線が切れる

愛知県あま市の木造住宅で、くぎで留めず、銅線でくくり付けていた棟瓦が飛散した様子(写真:神淵)

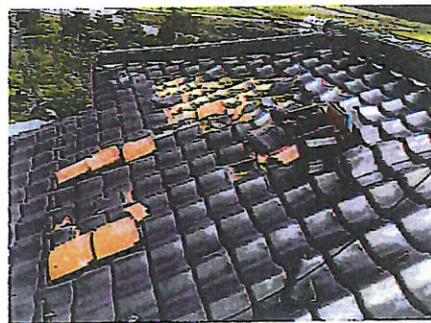
〔写真10〕風下側の平部が被災

滋賀県彦根市に立つ住宅は、くぎで留めていない平部の瓦が風下側だけ飛散した(写真10)。屋根の風下側に

滋賀県彦根市に立つ住宅では、風下側にあるくぎで留めていない平部の瓦だけが飛散した。棟瓦や袖瓦は銅線でくくり付けていたので飛散を免れた(写真:夏見工務店)

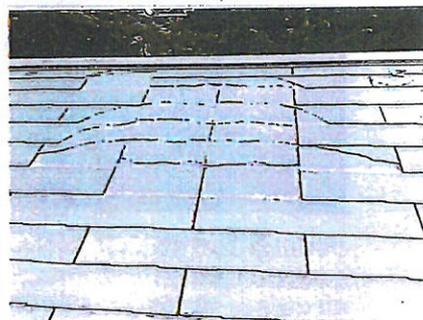
〔写真11〕化粧スレートが風荷重で割れる

ていた施工から10年以内の葺き材が、部分的に割れる被害が見つかった。京都市北区のビル風を受ける敷地に立っていた住宅だ(写真11)。調査を頼まれた屋根工事会社は「強い風を集中的に受ける箇所、同種の被害が散見された。経験したことのない壊れ方だ」と話す。

京都市北区のビル風を受ける敷地に立っていた住宅では、設置から10年以内の化粧スレートが風荷重で部分的に割れた。屋根にくぎが残っていた

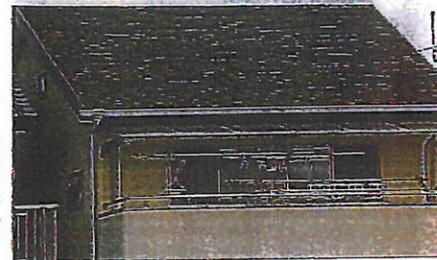
〔写真12〕アスファルトシングルが剥がれる

大阪府泉佐野市の比較的新しい住宅では、風上側の平部のアスファルトシングルが広範囲で剥がれた

比較的新しいアスファルトシングル葺きでも、平部が広範囲に剥がれる被害が泉佐野市の住宅で発生した(写真12)。葺き材の裏に接着剤(セルフシーラント)をあらかじめ塗布した複層構造のラミネートタイプが設置されていた。

アスファルトシングルを販売するオーウェンスコーニングジャパン(東京都千代田区)の山崎愛アカウントセールスマネージャーはこの住宅について次のように推測する。「当社の製品ではないと思われる。不適切な位置にくぎが打たれている恐れがある。ラミネートタイプは葺き材裏の接着剤とくぎで耐風性能を確保する。接着剤の性能はメーカーや製品で差がある」

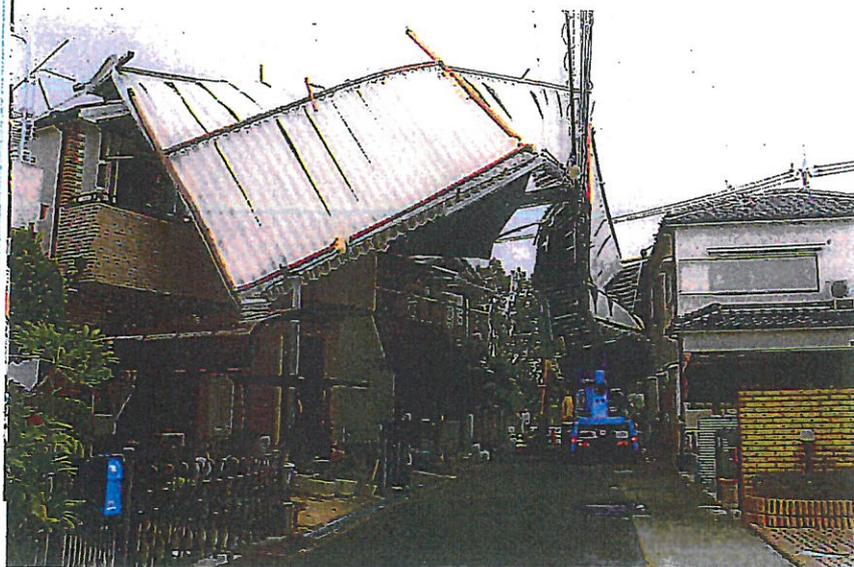
堺市美原区南余部では、築約50年の工場から幅10m、長さ30mの金属折板屋根が、受け梁に付いた状態で飛散。約130m離れた3階建て住宅を直撃するなど、10件以上の住宅と電柱5本に二次被害を及ぼした(写真13)。工場の金属折板屋根はスレート葺き屋根の上に、カバー工法で

〔写真13〕 幅10m、長さ30mの金属折板屋根が住宅を直撃
堺市美原区南余部に立つ工場から飛散した幅10m、長さ30mの金属折板屋根が、近隣の住宅を覆う様子。右上は、工場から約130m離れた場所で屋根の直撃を受けた3階建て住宅。写真左奥の住宅は全壊した。右下は屋根が飛んだ工場（写真：右上は住民の提供）

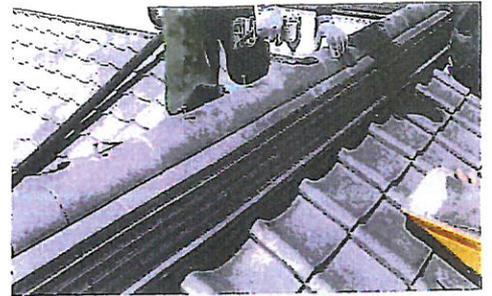
〔写真15〕

棟瓦は補強金物とネジで固定

古い住宅の棟瓦を、瓦屋根標準施工要領書の標準仕様で葺き直している様子。冠瓦の脳天からネジで留めて棟を固定する(写真:神満)

例えば和瓦については、工業会が14年に作成した「瓦屋根標準施工要領書」（施工要領書）の仕様通りに全ての瓦をくぎ留めし、棟部を補強金物で固定していた屋根では、被害が確認されていない（図11、写真15）。01年

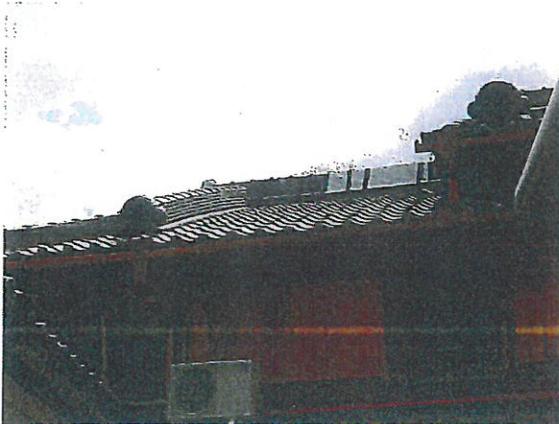
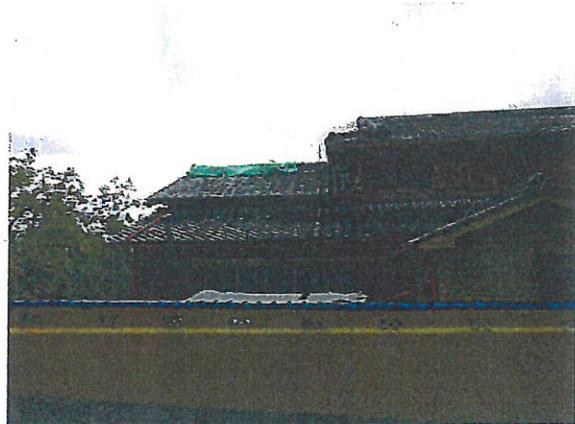
しかしながら、この葺き替えをされた住宅の隣地に建っているJ形物件において、6月の大阪北部地震では被害が無かった物件が、今回の台風で棟部に被害を受け養生がされていた。

このように、ガイドライン工法以前の瓦物件では、地震力による影響では被害を免れた物件でも、風圧力による影響で被害を受けていた。既存瓦物件に対して屋根葺き材の構造安全性に係わる荷重・外力の、風圧力と地震荷重の両方に対応できるガイドライン工法への葺き替えを行う事の重要性を強く感じた。

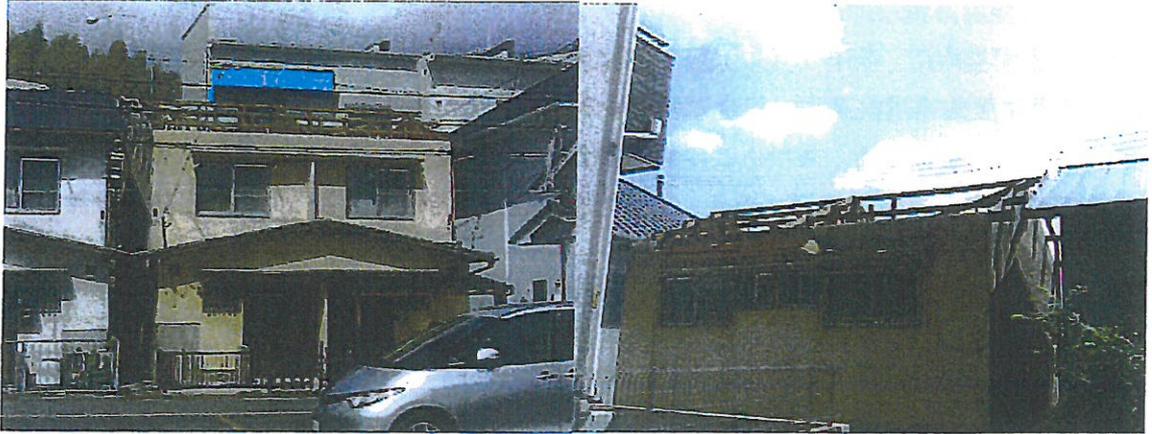
次に、葺き替え工事を行ったJ形物件から、7月に視察した同じルートを徒歩で移動を開始してすぐに、元々は青緑色のJ形物件で大阪北部地震により被災し、金属屋根材のたて平に葺き替えをしたばかりの物件が、屋根自体が強風により無くなってい

地震により土葺きのJ形瓦が施工されて被災し、金属屋根材に葺き替えを行ったが、小屋組みなどの下地補強はしていなかった為に、台風による強風で野地ごと飛散したと推測される。

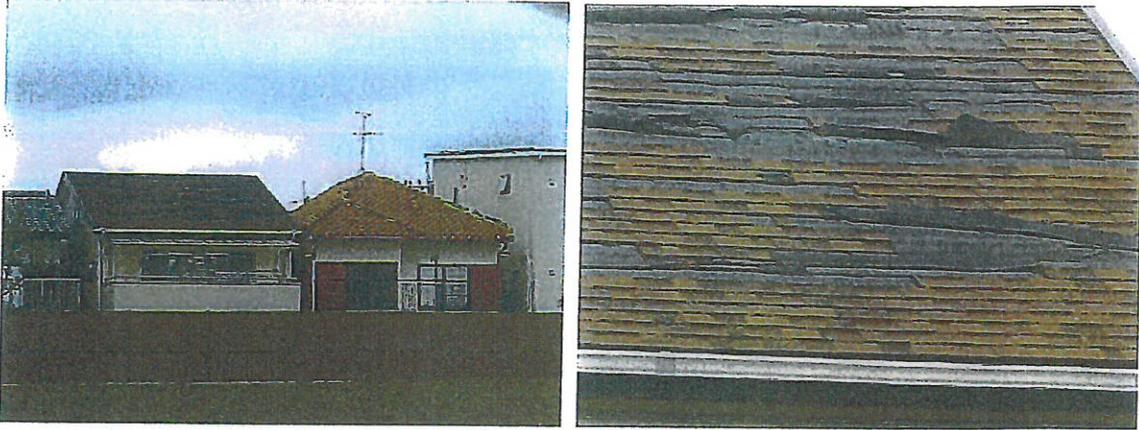
大阪北部地震被害が多かった高槻市より、大阪南部の泉佐野市へ移動する車中から、シングル屋根材で被害大の物件を見る事が出来たので撮影した。

(隣物件のS形棟部にも被害あり、棟部の7寸丸が飛ばされていた。)

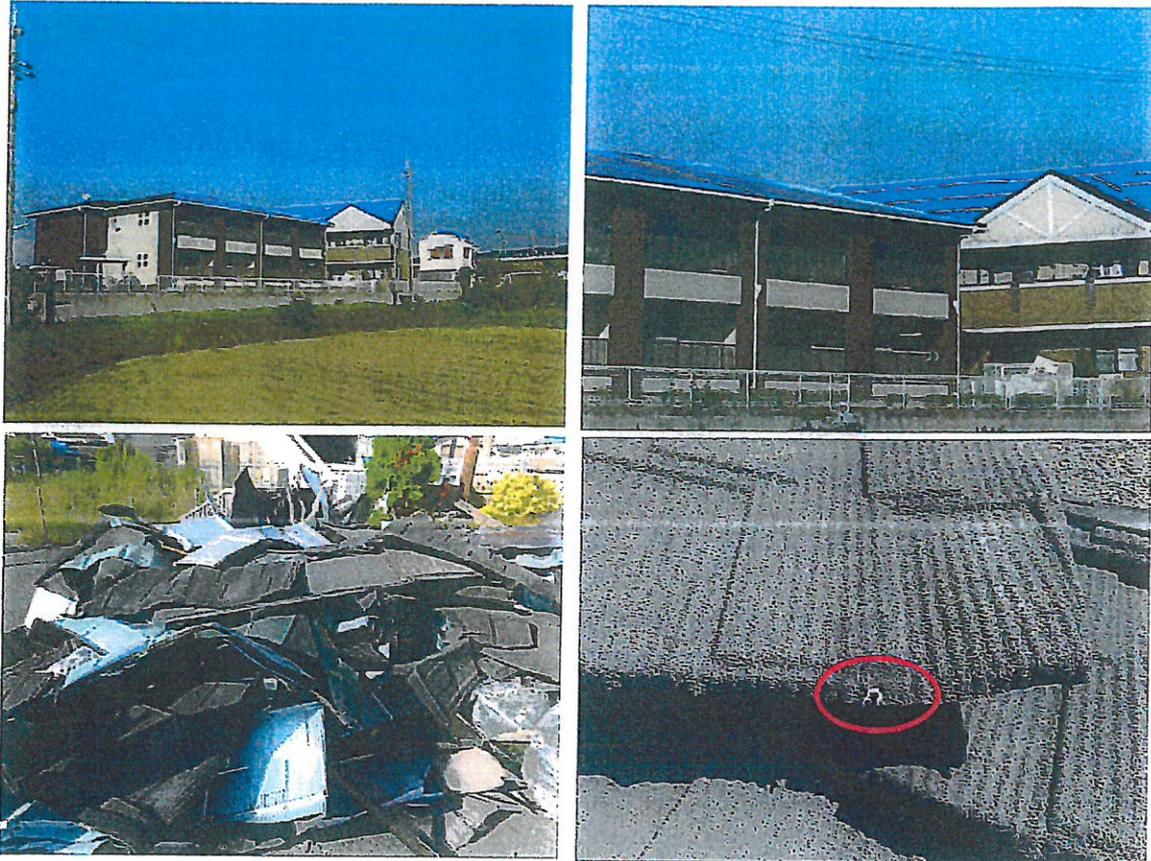
集合住宅の一角に飛散した石付金属屋根材が山積みされており、上下の本体パネルを結合する為に施工してあるビス打ち箇所が破損している事を確認できた。(赤丸箇

所) この事により、本体パネル同士の結合が外れて、屋根面全体の本体パネルが大規模に飛散したと推測される。

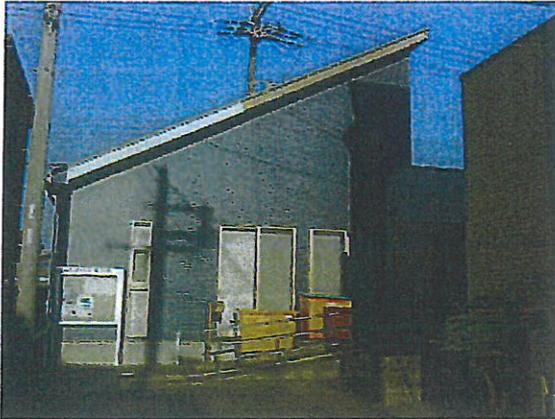
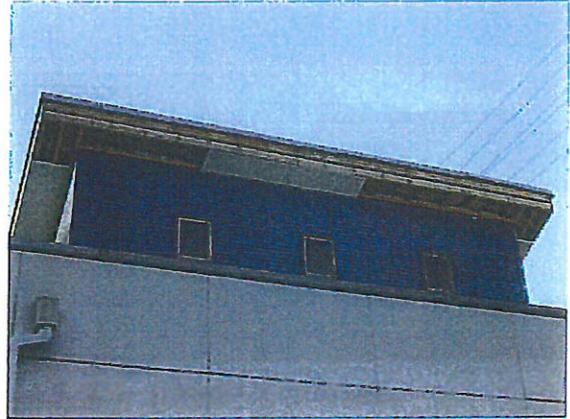
同市内を調査していると、比較的新しい片流れ物件で屋根材の被害ではなく、軒天や化粧破風に被害を受けた物件があったので撮影を行った。

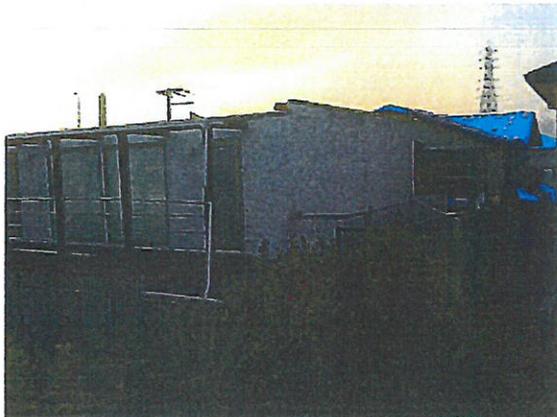
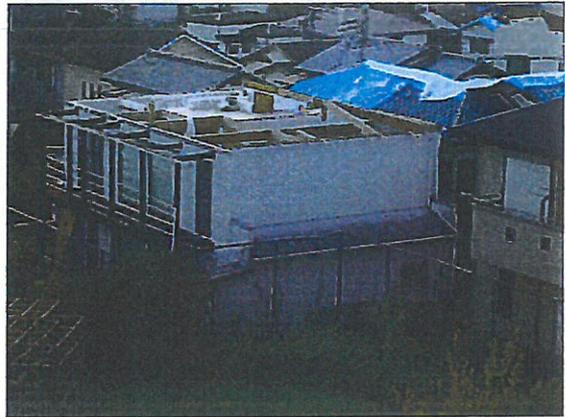
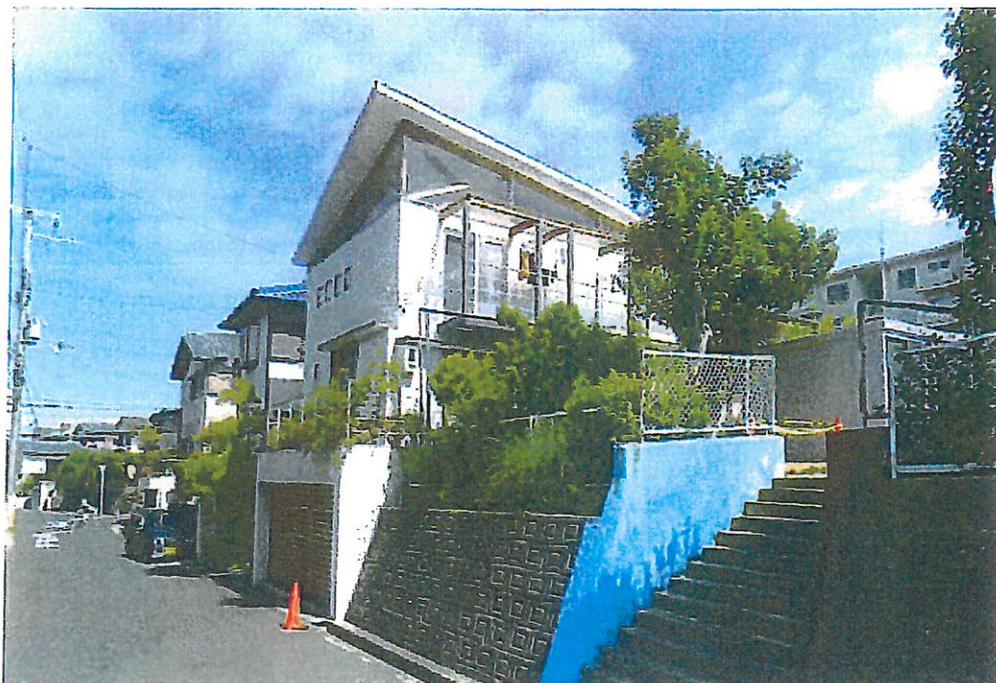
最後に、瞬間最大51.2m/sを記録した大阪府熊取町内の被害状況を見ていた時に、屋根全体が飛ばされていた物件を発見したので調査を行った。

調査後に、この屋根が飛ばされた物件をグーグル社のストリートビューで確認したところ、2階と屋根との間にサイドライトが施された、お洒落なデザイン住宅であった事が解りました。

サイドライトを施工するために屋根構造体と建物とを繋ぐ柱が少ないために、屋根材には金属屋根材を施工し軽量化を図ったと思われます。しかしながら、今回の強風によって受けた風圧力により屋根全体が浮き上がり飛ばされたのではないかと推測される。
